AVALIAÇÃO TÉCNICA DE RESISTÊNCIA DE SOLO

(SPT – Teste de Penetração Padrão)
(Standard Penetration Test)

PREFEITURA MUNICIPAL DE IRACEMA.

Quadra Poliesportiva.

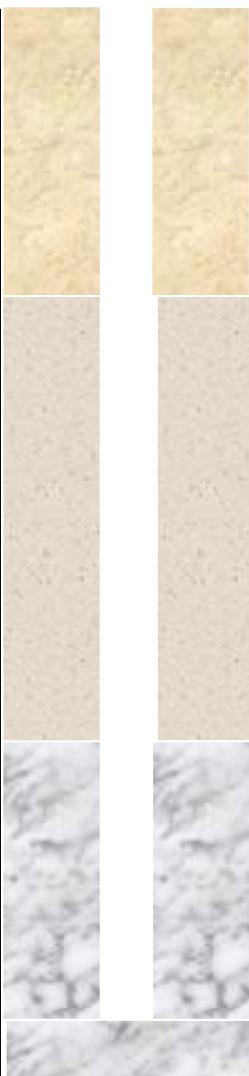
Sondagem 01

Proprietário: Domínio Público	
Município: Iracema	Distrito: Sede
Endereço: Rua Gervásio Holanda	Obra: Quadra Poliesportiva:
Profundidade: 0,00m – 0,90m	Nível Estático: Não Identificado
Data Início: Outubro/2018.	Data Término: Outubro/2018.

Solo aluvionar argilo arenoso mal Classificado.
Rocha de composição granítica alterada c/ feições preservadas <i>- C 3 – Rocha pouco coerente. - A 3 – Rocha alterada dura. - F 2 – Rocha fraturada RDQ – R3 - regular</i>
Rocha de composição granítica sã <i>- C 2 – Rocha coerente. - A 2 – Rocha Dura. - F 1 – Rocha pouco fraturada RDQ – R2 - boa (Qualificação de maciço rochoso)</i>

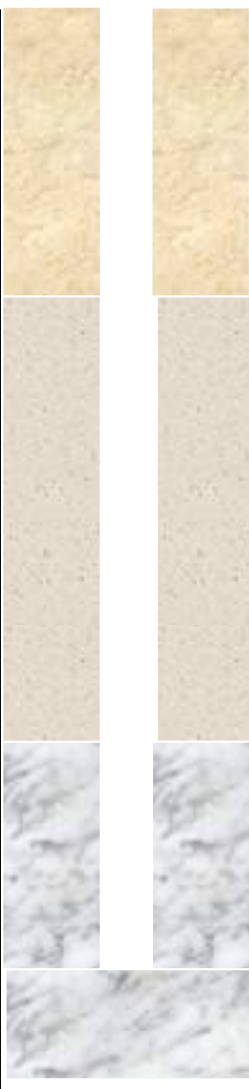
Sondagem 04

Proprietário: Domínio Público	
Município: Iracema	Distrito: Sede
Endereço: Rua Gervásio Holanda	Obra: Quadra Poliesportiva:
Profundidade: 0,00m – 0,85m	Nível Estático: Não Identificado
Data Início: Outubro/2018.	Data Término: Outubro/2018.

Solo aluvionar argilo arenoso mal Classificado.
Rocha de composição granítica alterada c/ feições preservadas - C 3 – Rocha pouco coerente. - A 3 – Rocha alterada dura. - F 2 – Rocha fraturada RDQ – R3 - regular
Rocha de composição granítica sã - C 2 – Rocha coerente. - A 2 – Rocha Dura. - F 1 – Rocha pouco fraturada RDQ – R2 - boa (Qualificação de maciço rochoso)
